STAVEBNĚ TECHNICKÝ PRŮZKUM DÍLČÍ

Příloha č. 1

FOTODOKUMENTACE

Listopad 2012

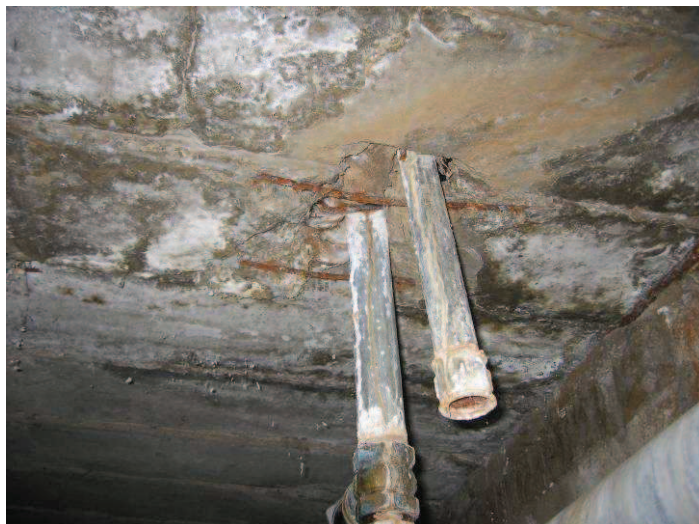
Obr. 1 Strop teplovodního kanálu pod restaurací

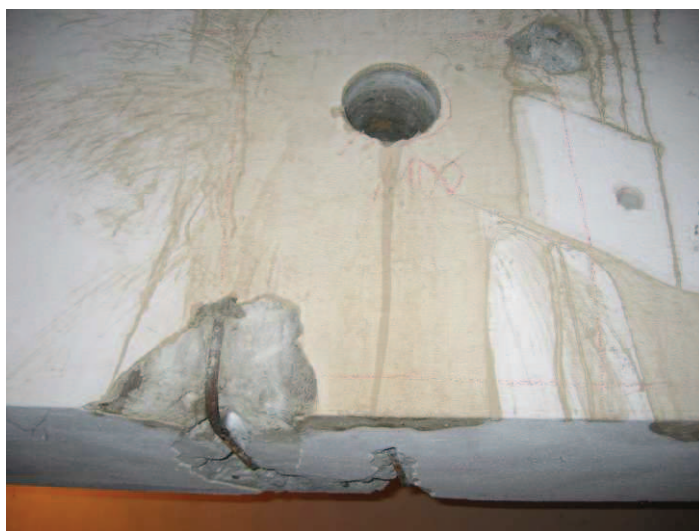
Obr. 2 Sondy na želez. průvlaku v suterénu

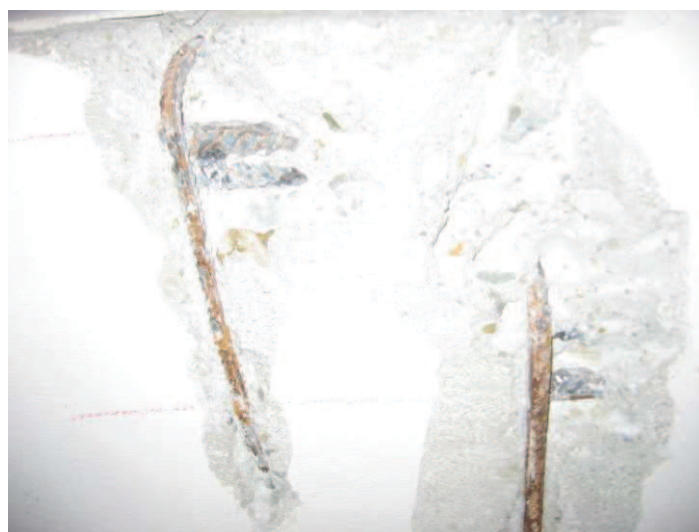
Obr. 3 Výztuž želez průvlaku v suterénu

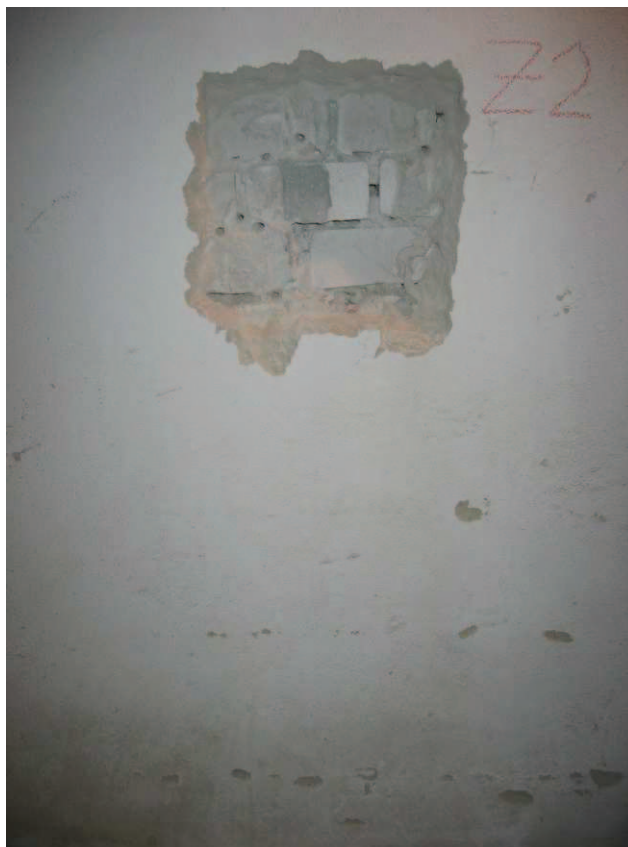
Obr. 4 Sonda na nosném zdivu v suterénu, zjištění pevnosti a vlhkosti

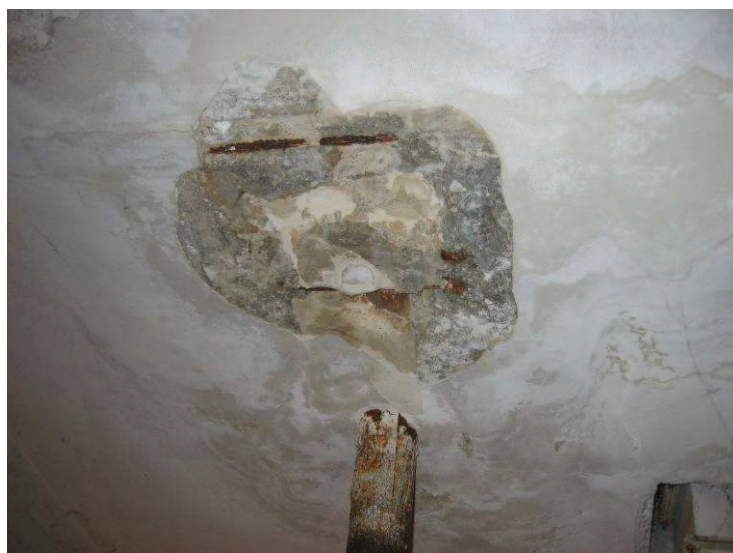
Obr. 5 Poškozená dobetonovaná část stropu, suterén, strojovna chlazení

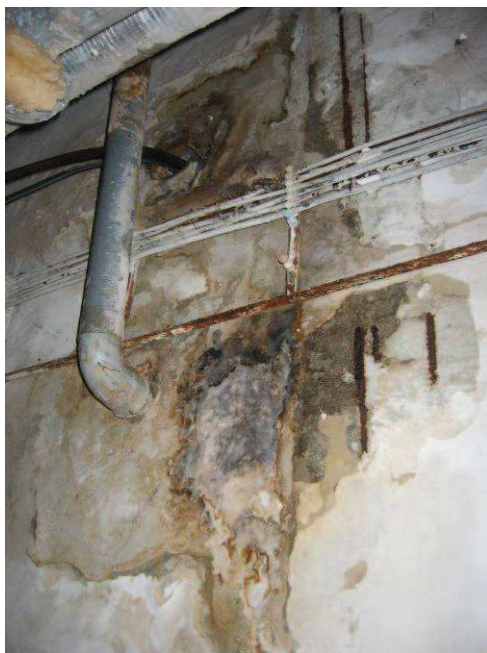
Obr. 6 Poškozený dobetonovaný strop v suterénu

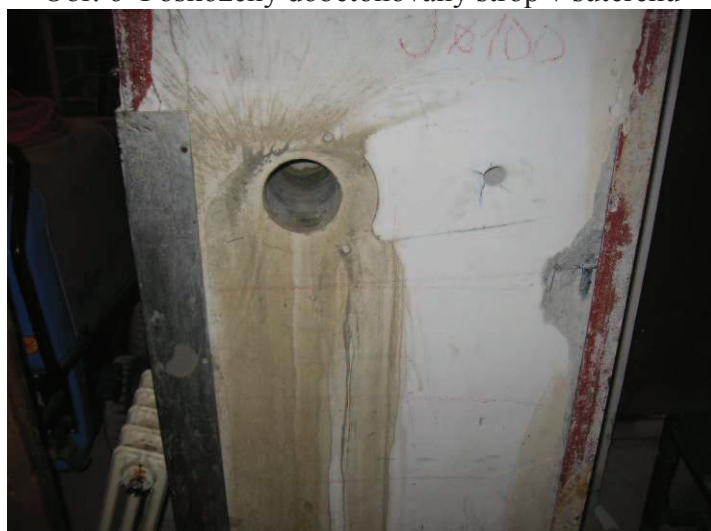
Obr. 7 Sondy na želeť. sloupu v suterénu

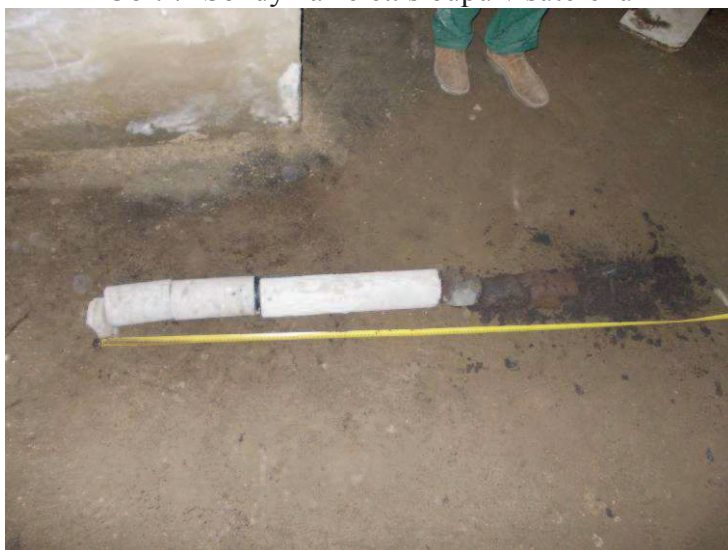
Obr. 8 Sonda do podlahy a základu v suterénu

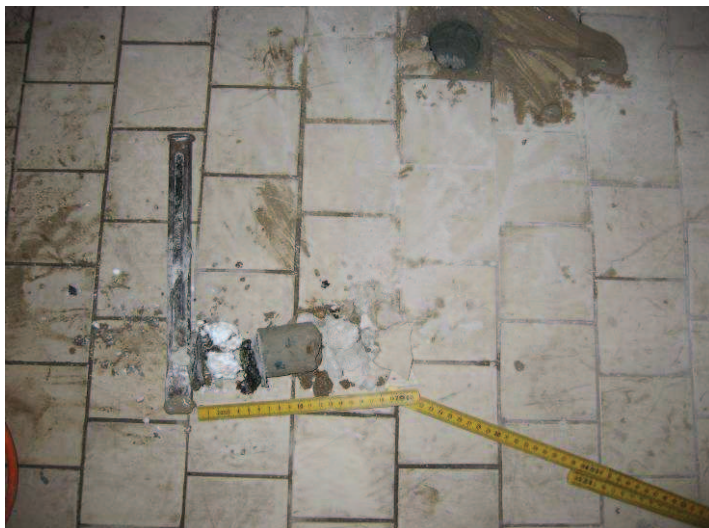
Obr. 9 Sonda do podlahy ve skladu kuchyně, I. NP

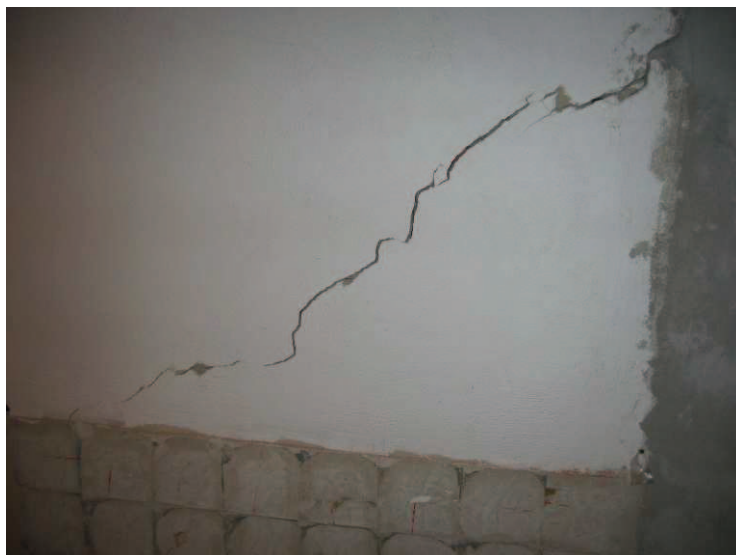
Obr. 10 Trhlina ve stěně v chladírně vedle kavárny, I. NP

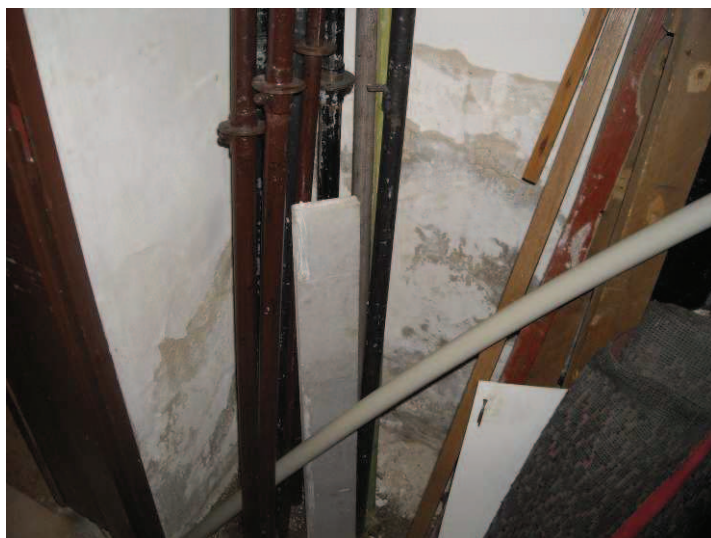
Obr. 11 Vlhkost ve skladu v I. NP vedle šaten

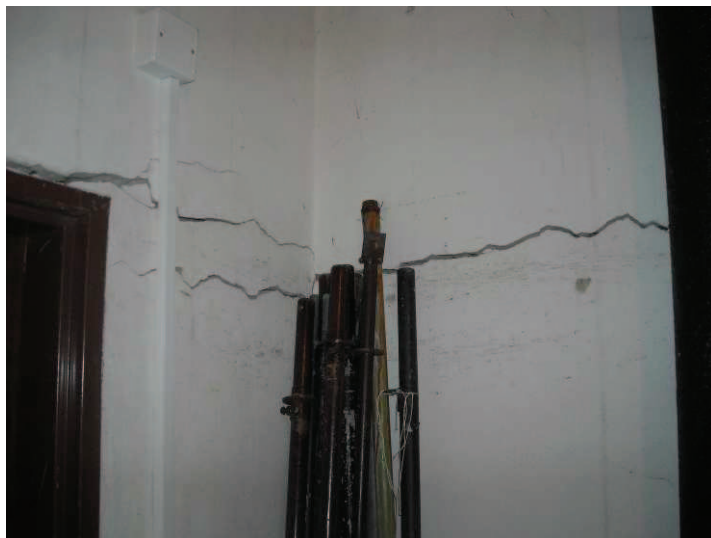
Obr. 12 Trhliny po poklesu terénu ve skladu v I. NP

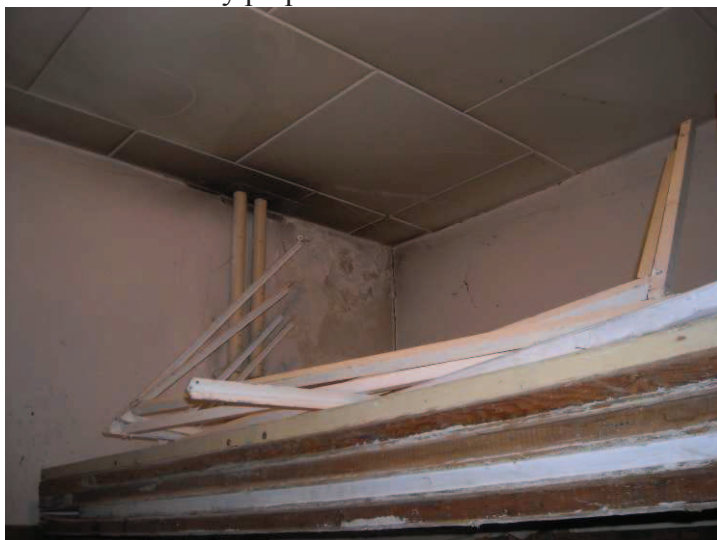
Obr. 13 Vlhkost pod stropem ve skladu v I. NP

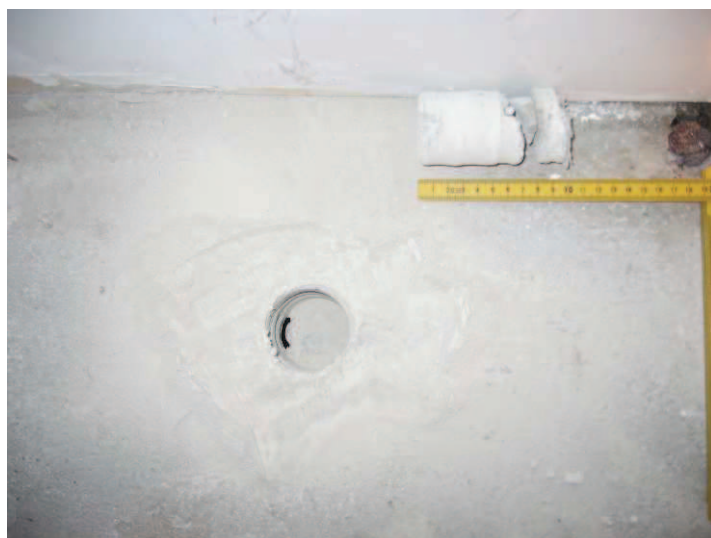
Obr. 14 Sonda do podlahy ve strojovně vzduchotechniky, II. NP

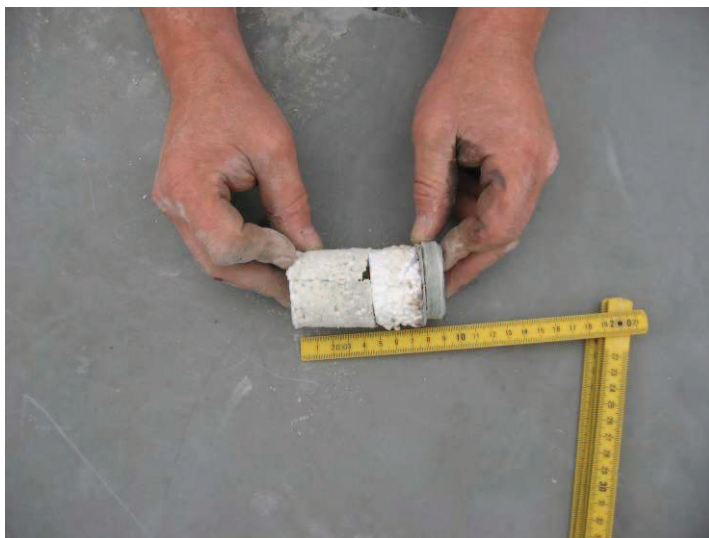
Obr. 15 Sonda do střešního pláště

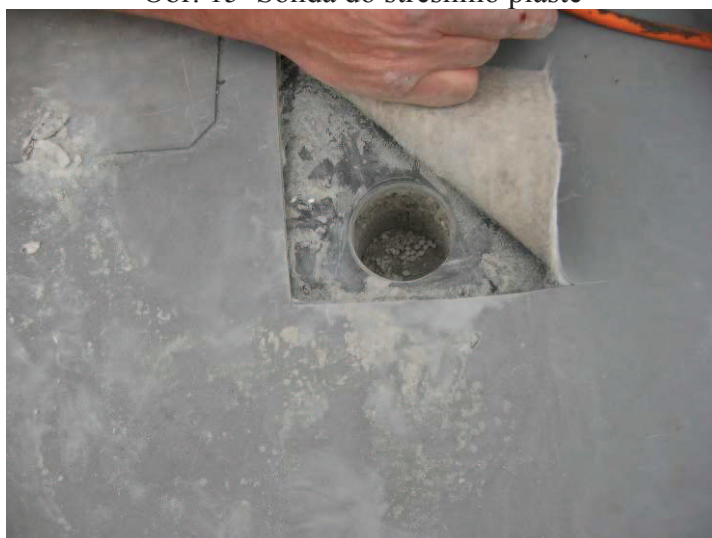
Obr. 16 Sonda do střešního pláště
