STAVEBNĚ TECHNICKÝ PRŮZKUM DÍLČÍ

Akce:	Dům kultury Hodonín, Stavebně technický průzkum dílčí
Investor:	Město Hodonín
Projektant:	H.arch projekt s.r.o. Ing. arch. Pavel Holouš
Datum:	listopad 2012
Archivní číslo:	705

<i>Název akce:</i>	Dům kultury Hodonín Stavebně technický průzkum dílčí
<i>Místo stavby:</i>	Hodonín, Horní Valy 3747/6
<i>Investor:</i>	Město Hodonín Masarykovo nám. 1 Odbor investic a údržby
<i>Objednávka:</i>	OI/2012/0224/150 ze dne 31.8.2012
<i>Hlavní projektant:</i>	H.arch projekt s.r.o. Dobrovolského 5, Hodonín Ing. arch. Pavel Holouš
<i>Vypracoval:</i>	Ing. Libor Švaříček Ph.D. Ing. Břetislav Pleva Bestex spol. s r.o. Brno
<i>Stupeň:</i>	stavebně technický průzkum vybraných skutečností
<i>Datum:</i>	listopad 2012

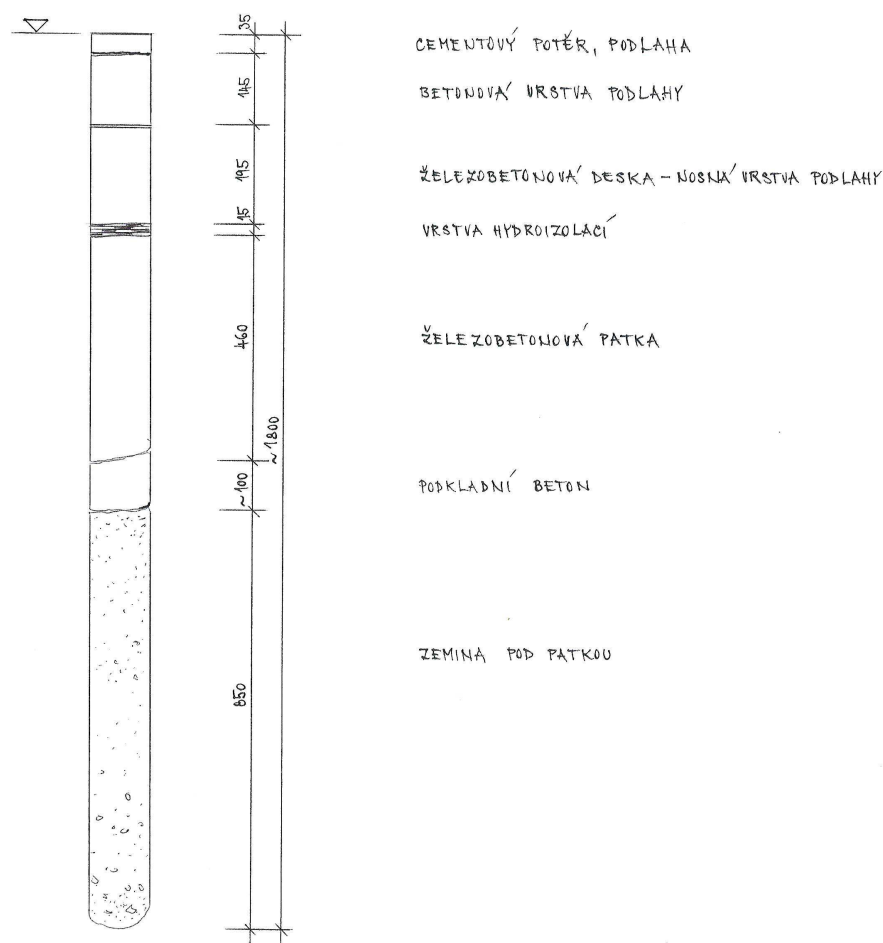
V rámci dohodnutého objemu prací byla plánovaná kopaná sonda k základové spáře. Účelem bylo zjištění stavu zeminy pod základovou spárou a ověření stavu betonu základové konstrukce (patky), který se pohybuje v . Při zahájení prací bylo zjištěno, že podlaha suterénu je tvořena souvrstvím nadstandardně silným - cca 375 mm silný beton podlahy. Výkopové práce v malém prostoru suterénu dostupnou technikou by nebyly možné. Proto byl proveden svislý jádrový vrt, který umožnil prozkoumat skladbu podloží v okolí základu, umožní odebrat vzorek ze základového prvku pro laboratorní rozbor betonu a vzorek zeminy ze základové spáry. Skladba zkušebního vrtu KS1 – viz **Obr. 1**.

- podlahové souvrství – 375 mm,
- hydroizolace – 15 mm,
- základová patka - 460 mm,
- podkladní beton – 100 mm,
- zemina ze základové spáry – odtěženo cca 0,85 mm.

Obr. 1 Profil vrtané sondy přes základovou patku

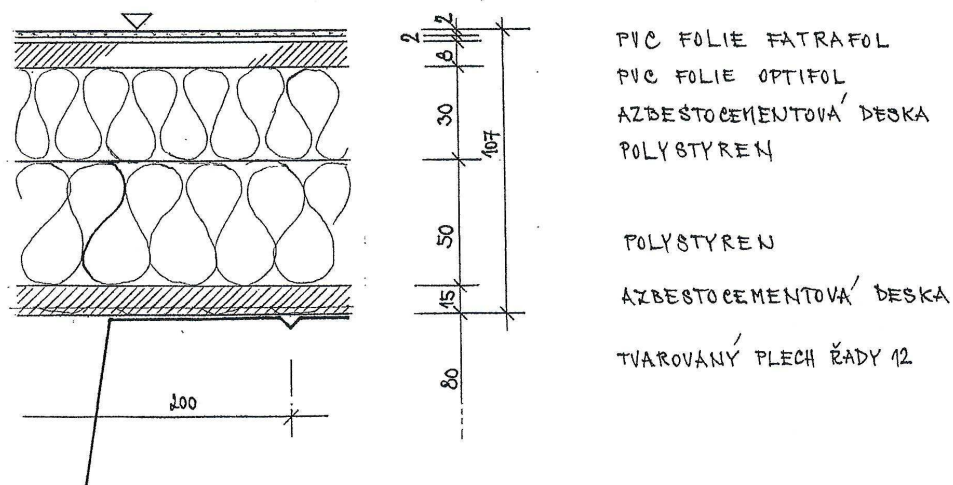
- střecha nad hlavním sálem – tíha střešního pláště cca $0,7 \text{ kNm}^{-2}$,
- podlaha v 1. NP nad podsklepenými prostory – cca $2,8 \text{ kNm}^{-2}$,
- podlaha ve 2. NP – cca $0 - 0,25 \text{ kNm}^{-2}$.

Obr. 2 Sonda do souvrství střešního pláště

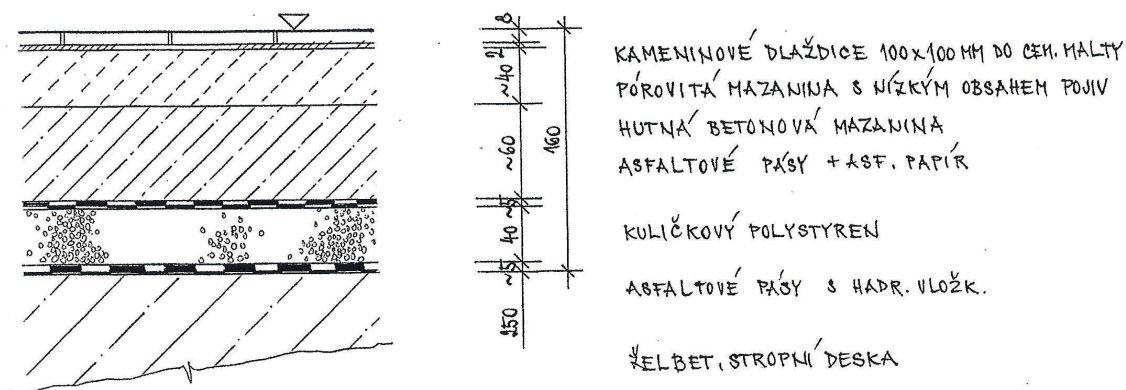
Obr. 3 Sonda do podlahy 1. NP – podlaha v místnost č. 1.47

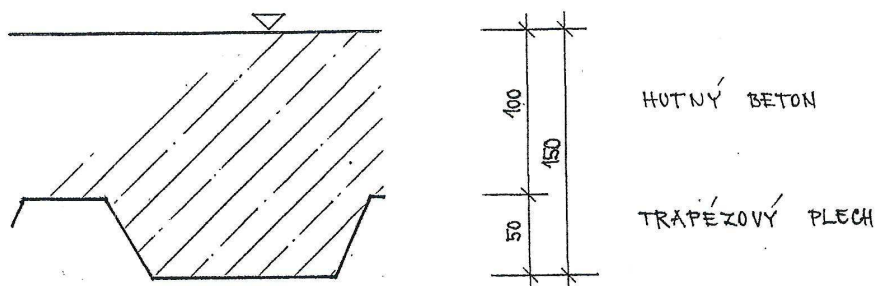
Obr. 4 Sonda do podlahy 2. NP – podlaha v místnost č. 2.01
