# Náměšť nad Oslavou, Zámek 17

sekce 1

## POSOUZENÍ STAVEBNĚ TECHNICKÉHO STAVU

DATUM: 5/2023

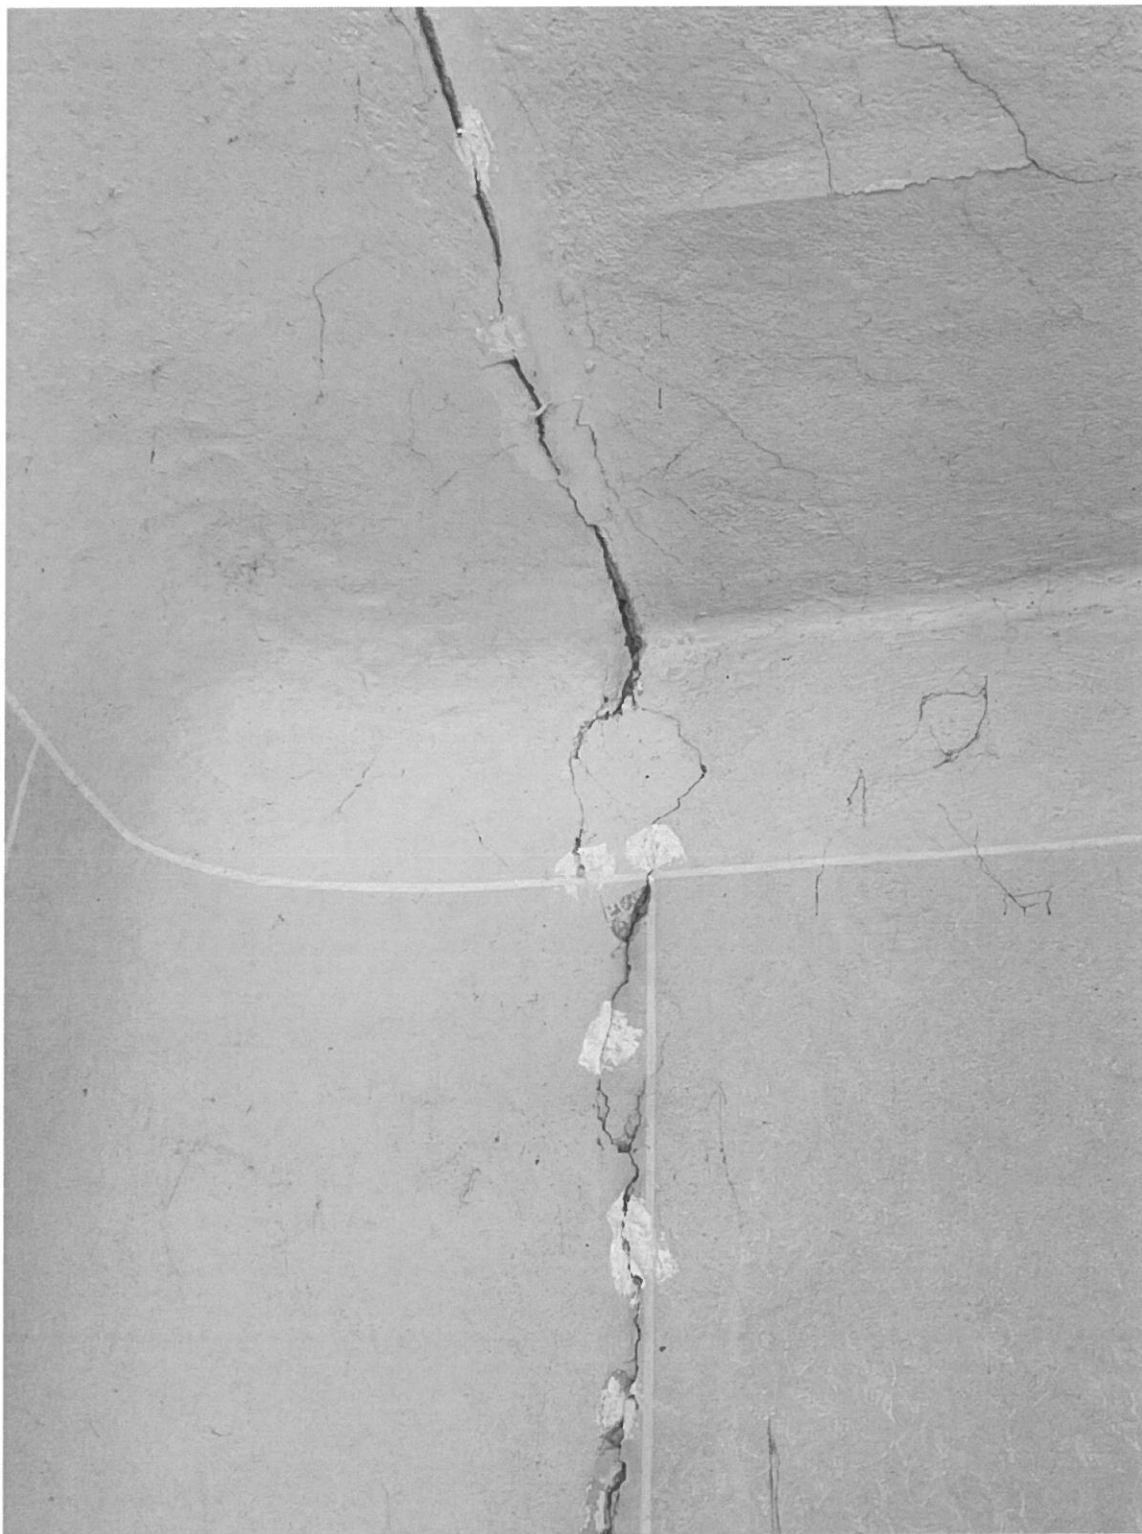
Trhlina objevující se na svislé stěně i stropě – zřejmě pracovní spára v rámci stavebního vývoje

Trhliny, které se v objektu nachází sice svou povahou bezprostředně neohrožují tuhost a stabilitu stavby jako celku. Nicméně pro znovuzahájení užívání objektu je nezbytné, aby spolu s dalšími stavebními úpravami byla provedena i odborná sanace (zajištění) trhlin.

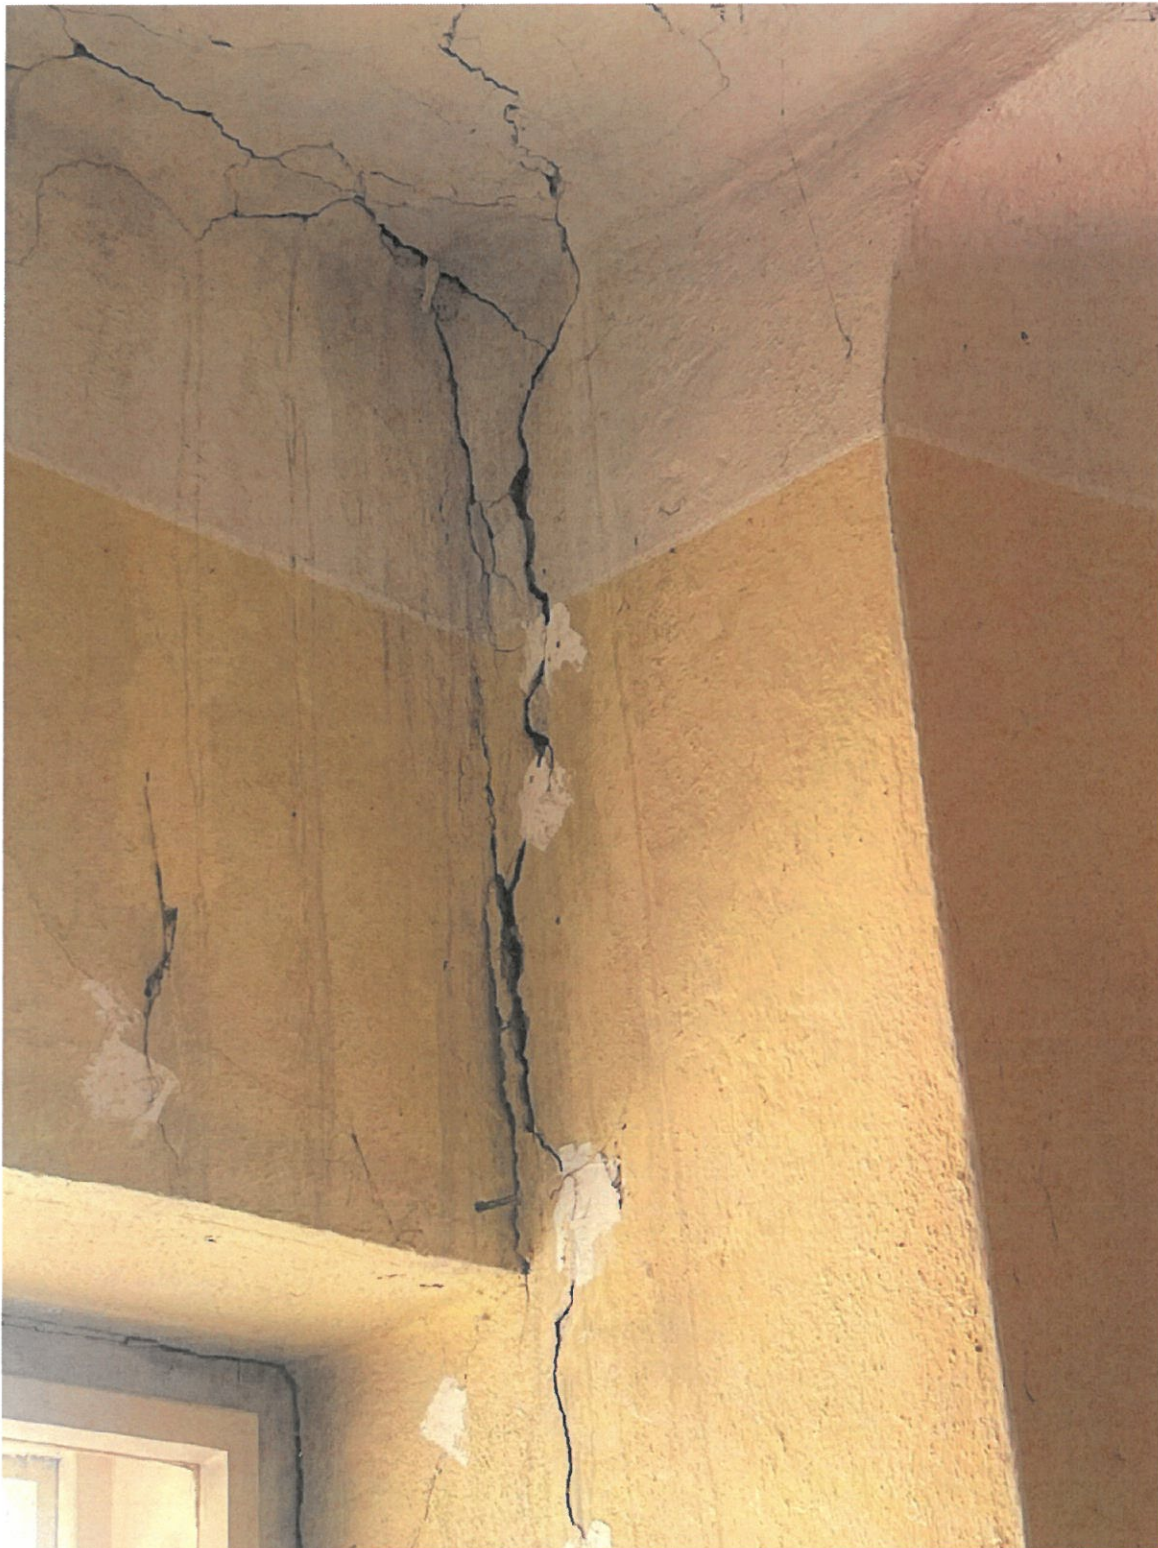
Shluk trhlin v oblasti nadpraží a fabionu
