ZPRÁVA Z DIAGNOSTICKÉHO PRŮZKUMU VOZOVKY A GTP

„Parkoviště u ZŠ Husova, Náměšť nad Oslavou“

Účel zprávy: Diagnostický průzkum vozovky a doporučení pro PD

Číslo zprávy: P163/2023

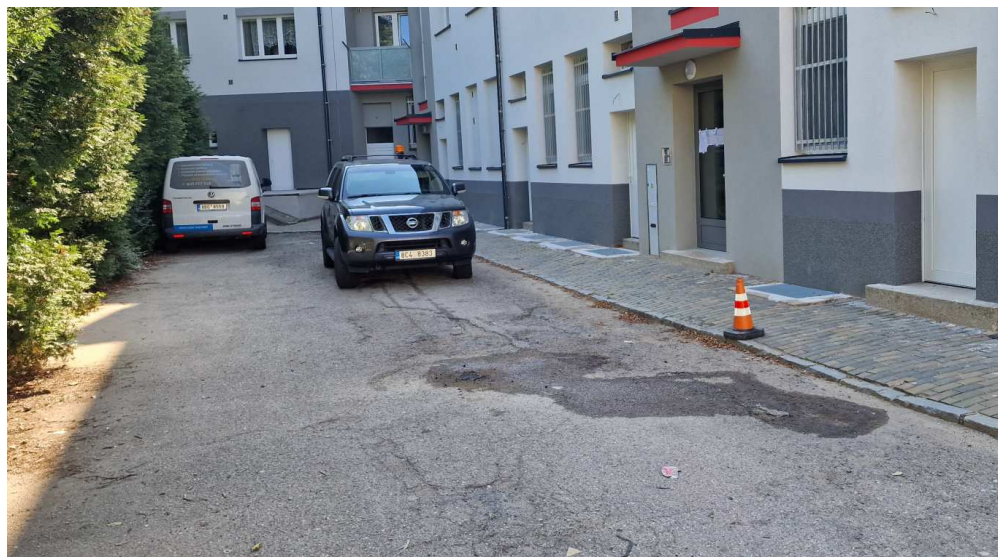
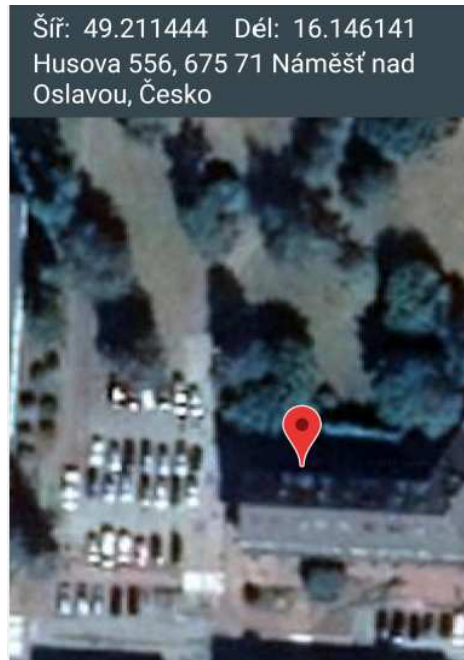
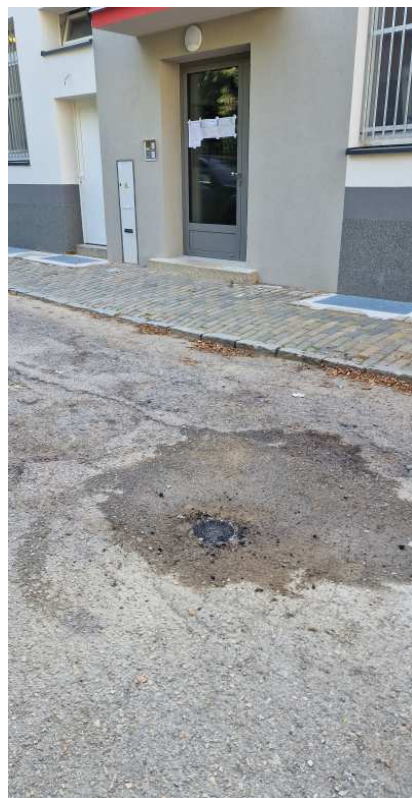
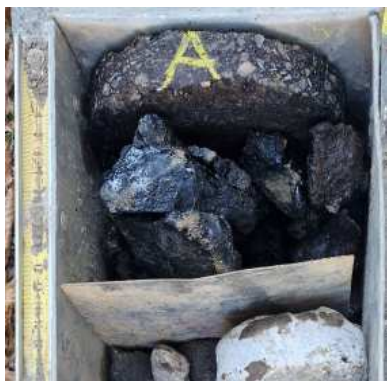
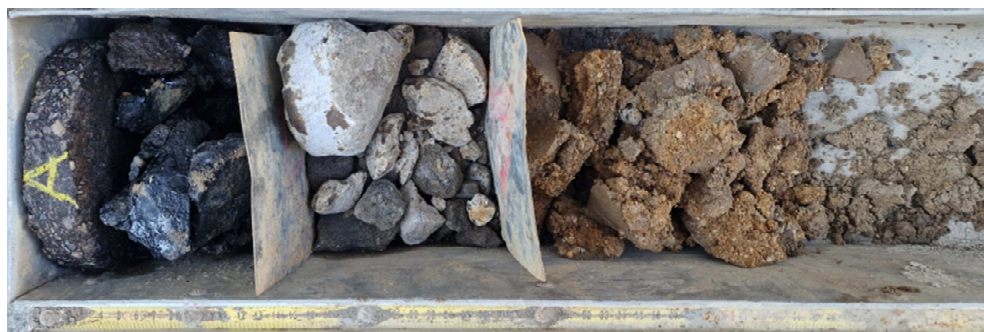
Sonda A: osa osa m, parkoviště v ul. Husova GPS: 49.211444° S; 18.146141° V

- Na sondě A je tvořena vrstvou prolévanou vrstvou PM + nátěr, která s vysokou pravděpodobností byla v minulosti obrusnou vrstvou.
 - vrstva má kostru tvořenou frakcí 32/63
- na ostatních sondách vrstva chybí
- Vrstva je degradovaná ve stádiu částečného rozpadu
- Mocnost vrstvy byla zaznamenána 100 mm

- identifikované zeminy jsou v korelaci s předpoklady ČGS, parametry v AZ na sondě viz protokoly o zkouškách v příloze zprávy
- zemina na sondě A byla identifikována v horní části v saturovaném stavu, spodní pak ve zvýšené vlhkosti, což je způsobeno zatékáním vody propustným porušeným krytem. Hladina podzemní vody nebyla zastižena a u zemin podloží lze v ploše očekávat rozdílné vsakovací schopnosti, kdy na základě identifikované zrnitosti pak je cca $k=10^{-8} - 10^{-10}$ (S3,S4) a cca $k=10^{-6} - 10^{-8}$ (G4)

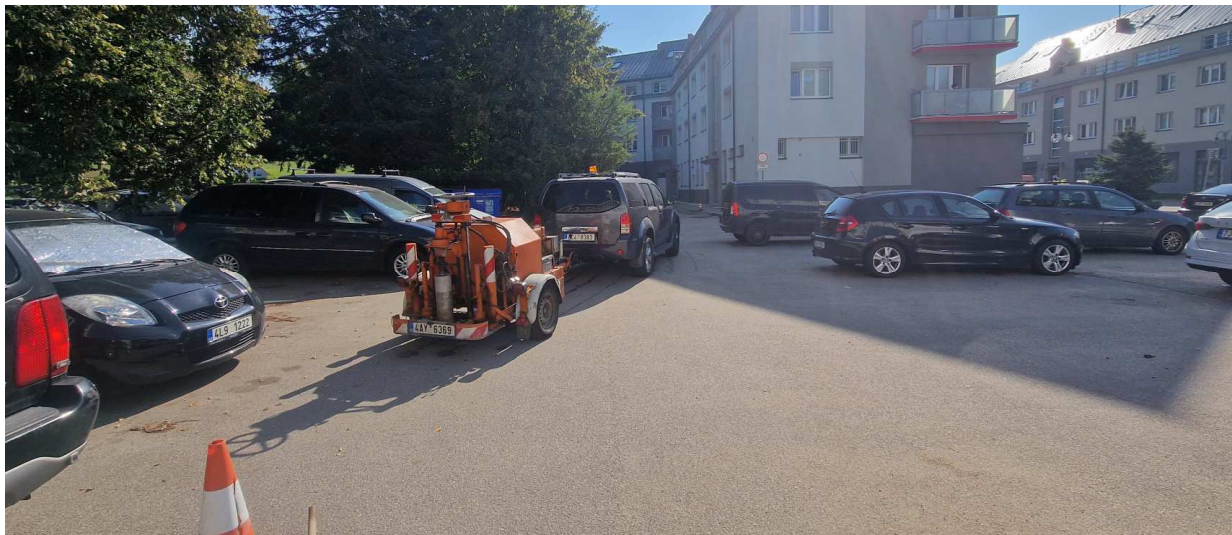
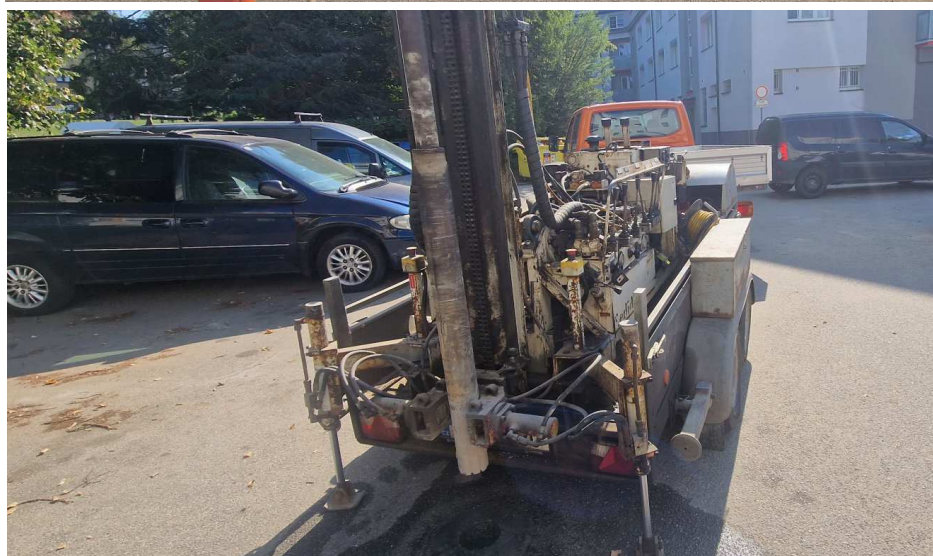
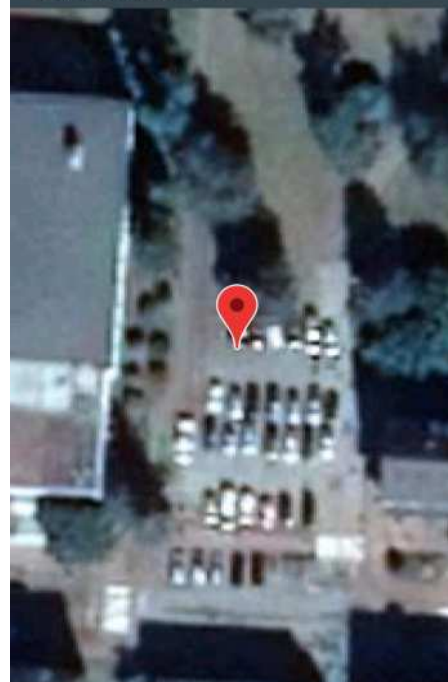
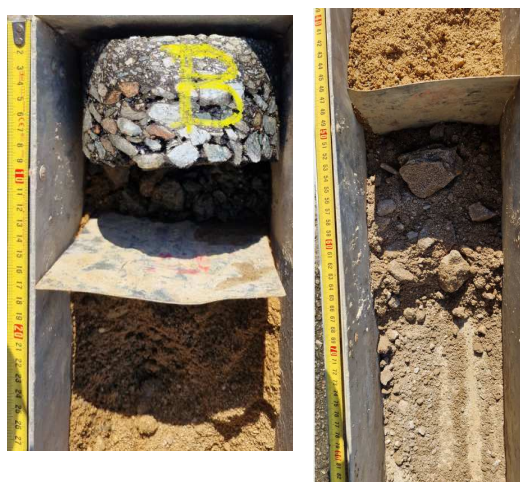
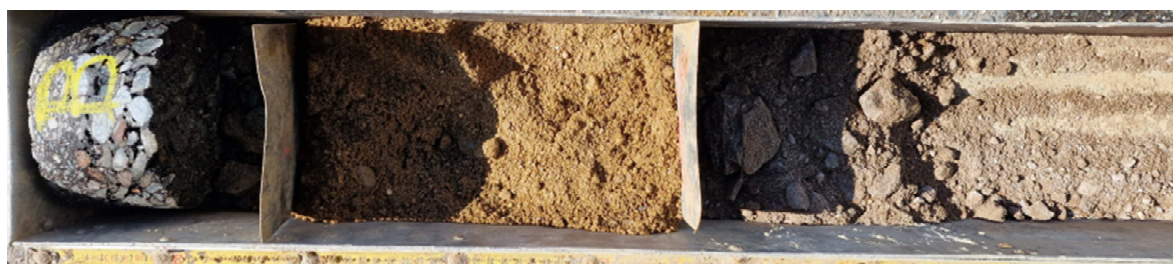
Sonda B: parkoviště GPS: 49.211525° S; 16.145738° V

- nestmelená vrstva, která kvalitativně odpovídá dnešní ČSN EN 13285 a lze ji zařadit jako vrstvu směsi drceného kameniva nebyla identifikována.
- V konstrukci v pozici podkladní nestmelené vrstvy pod AC souvrstvím byl na sondách B, 1 identifikován materiál, který je však s ohledem na zrnitost nezbytně zařadit jako úzkou frakci HDK 8/16 s nedostatečnými parametry a vlastnostmi pro podkladní vrstvu ve smyslu ČSN 73 6126-1
 - Vrstva má zaznamenanou tl. 50-70 mm
