ZPRÁVA Z DIAGNOSTICKÉHO PRŮZKUMU VOZOVKY

„Rekonstrukce ul. E.F. Buriana, Náměšť nad Oslavou“

Účel zprávy: Průzkum konstrukce vozovky a posouzení PAU

Číslo zprávy: P184/2023

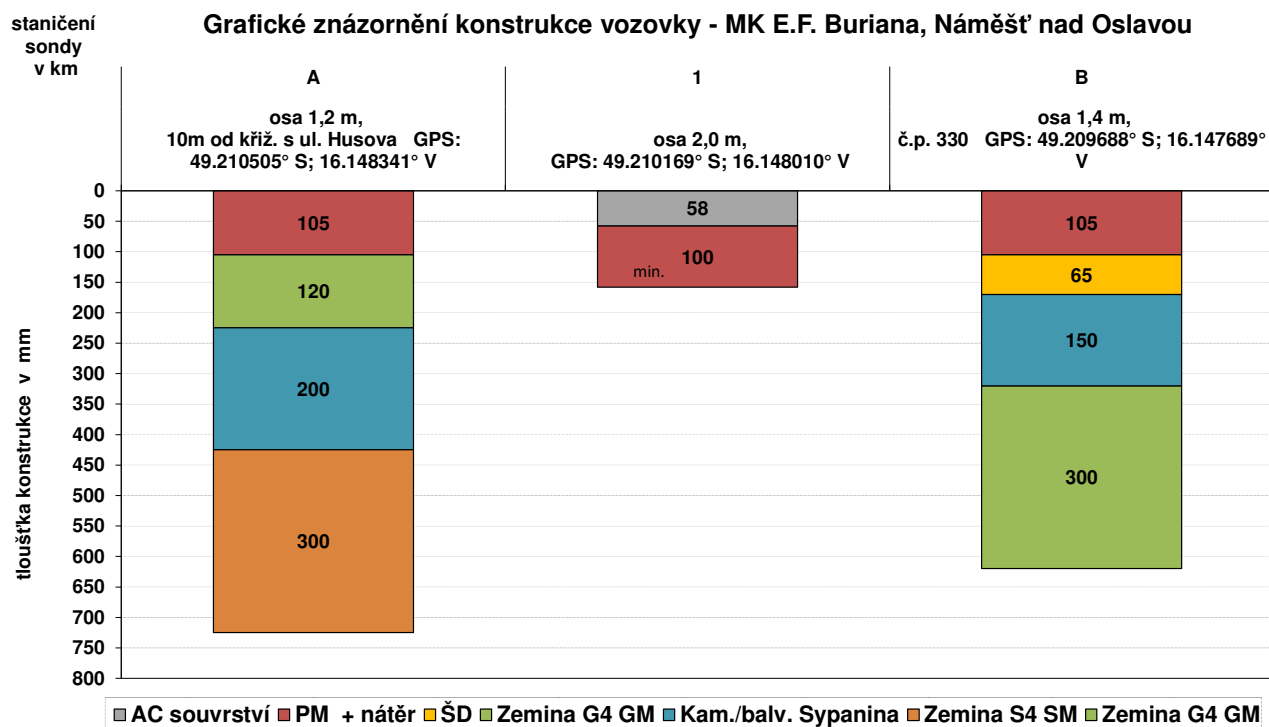
Jedná se o vozovku místní komunikace, směrově nerozdělenou, aktuálně se zúženým průjezdním profilem fakticky do jednopruhov^é komunikace s ohledem na podélná parkovací stání. Z konstrukčního hlediska se jedná o netuhou vozovku s krytem prolévané vrstvy PM + nátěr a lokálními vysprávkami z AC vrstev. Konstrukce vozovek je v průběhu trasy mírně odlišná a liší se primárně v kvalitě zastížených podkladních nestmelených vrstev. Integrita konstrukce vozovky však byla v minulosti narušena četnými zásahy do komunikace v rámci výstavby či opravy inženýrských sítí. Stav

porušení nekvalitně provedených oprav rýh překopů rovněž přispívá k celkovému stavu porušení krytu vozovky. Na vozovce byly v minulosti prováděny lokální údržbové opravy obrusné vrstvy pro zlepšení nevyhovujícího stavu vozovky. Vozovka je lemována chodníky s betonovými obrubami a zámkovou betonovou dlažbou, které jsou v dobrém stavu.

staničení km	vrstva 1	vrstva 2	vrstva 3	vrstva 4
A	osa 1,2 m 10m od křiž. s ul. Husova GPS: 49.210505° S 16.148341° V	105 mm PM + nátěr 32/63 mm	120 mm Zemina G4 GM štěrk hlinitý G4 GM 0/63 mm	200 mm Kam./balv. Sypanina 0/250 mm G4 GM + 20%Cb	300 mm Zemina S4 SM písek hlinitý S4 SM
1	osa 2,0 m GPS: 49.210169° S 16.148010° V	58 mm ACO 0/11 mm	min. 100 mm PM + nátěr 32/63 mm bez pojiva		
B	osa 1,4 m č.p. 330 GPS: 49.209688° S 16.147689° V	105 mm PM + nátěr 32/63 mm	65 mm ŠD 0/63 mm	150 mm Kam./balv. Sypanina 0/250 mm G4 GM + 20% Cb	300 mm Zemina G4 GM štěrk hlinitý G4 GM zvětralá

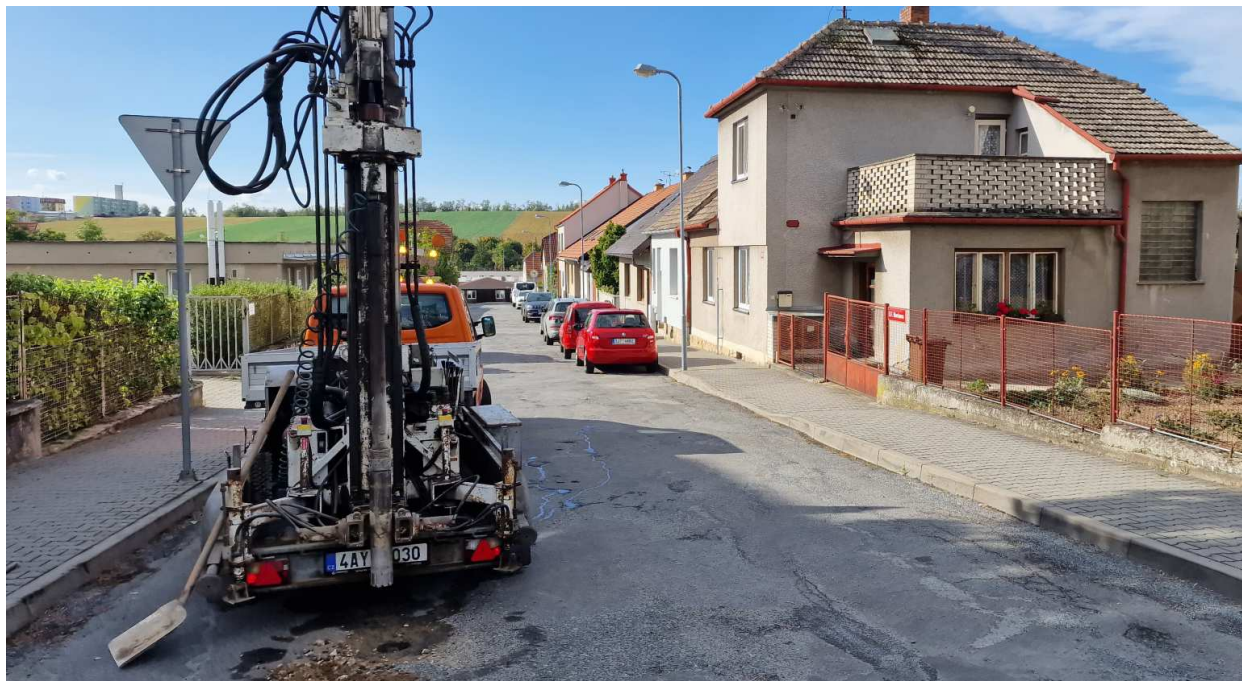
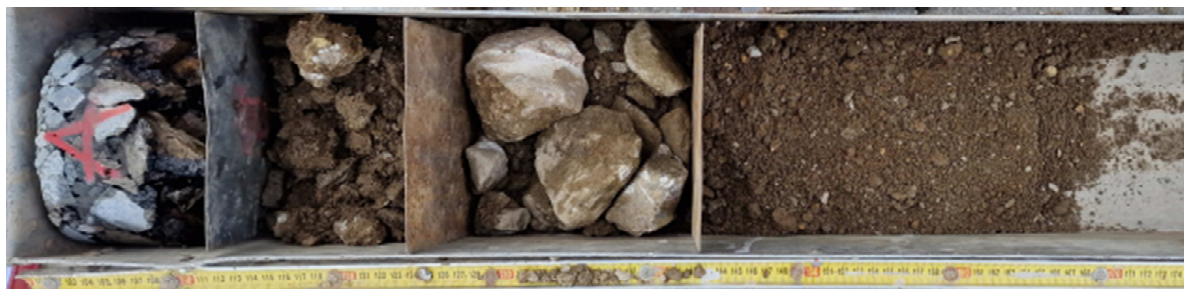
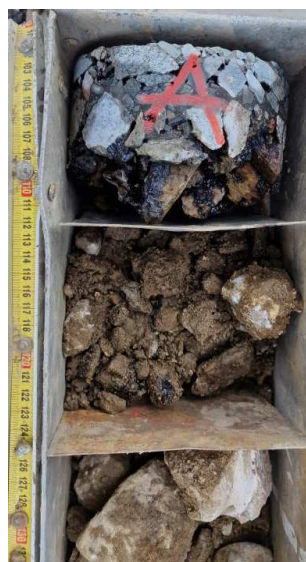
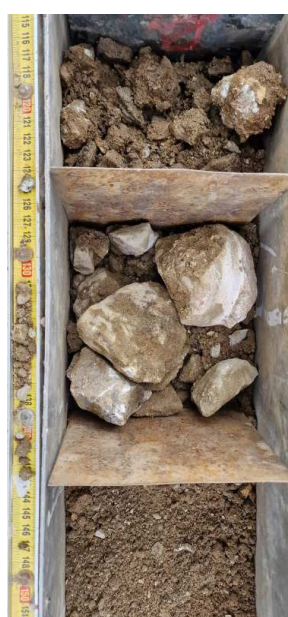
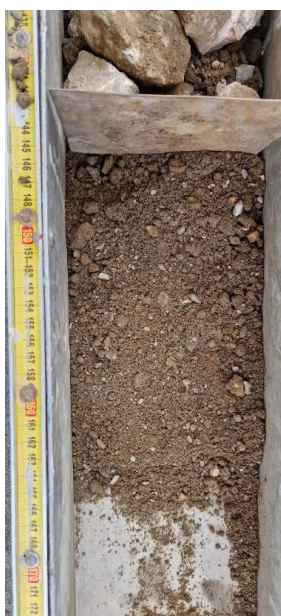
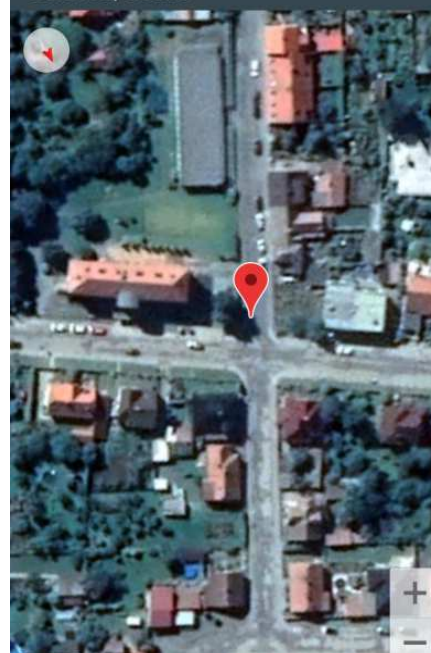
Sonda A:

- V konstrukci původní vozovky se vyskytují podkladní vrstvy v rozdílné kvalitě ve smyslu ČSN EN 13285,
 - na sondě A
 - pod krytem je podkladní nestmelená vrstva z šterkovité zeminy frakce 0/63 mm, kterou lze zatřídit s ohledem na vysoký obsah jemné frakce jako zeminu G4 GM - šterk hlinitý o tl. 120 mm
 - na sondě B
 - pod krytem je podkladní nestmelená vrstva ze směsi šterkodrtě ŠD B 0/63
- na obou hloubkových sondách byla v spodní podkladní nestmelené vrstvě identifikována hrubozrnná vrstva kamenité až balvanité sypaniny / štětu o zaznamenané tl. vrstvy 150 – 200 mm o zaznamenané frakci 0/150 mm v místě sondy a předpokladem min. 0/250 mm.

osa 1,2 m, 10m od křiž. s ul. Husova GPS: 49.210505° S; 16.148341° V

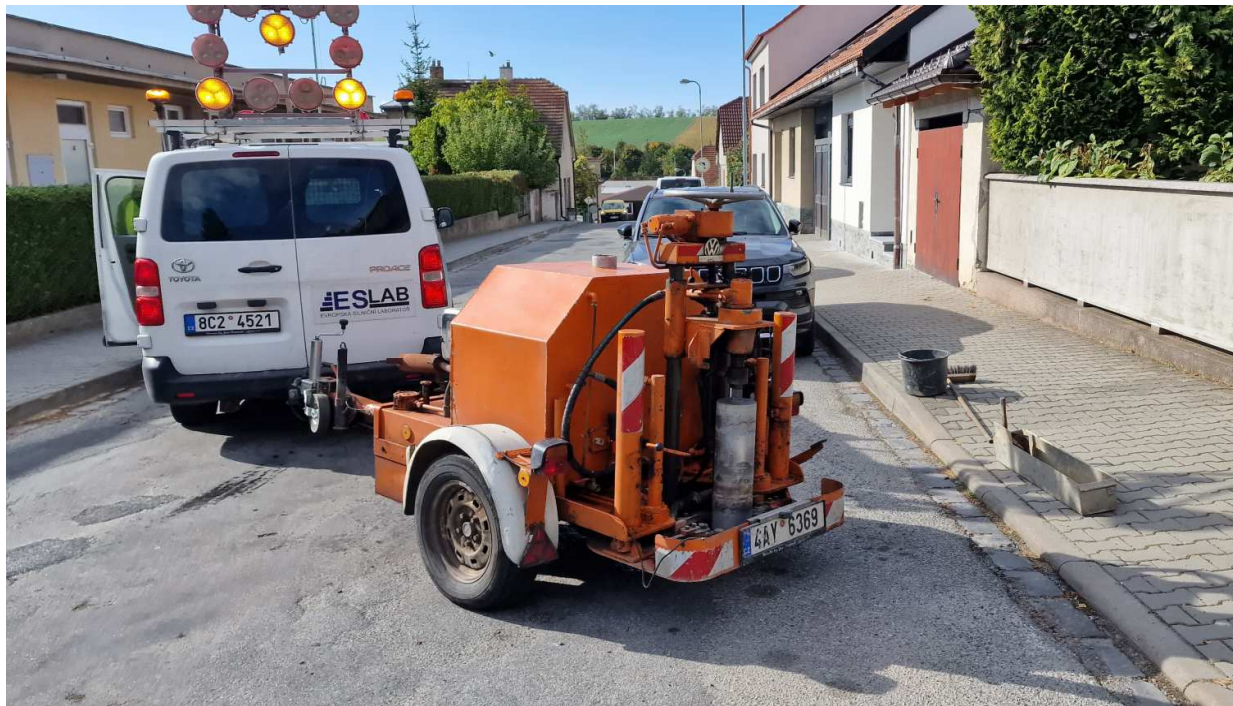
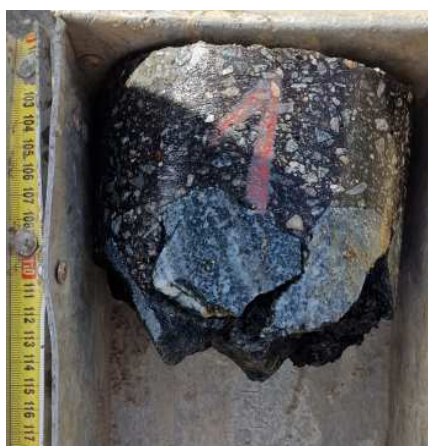
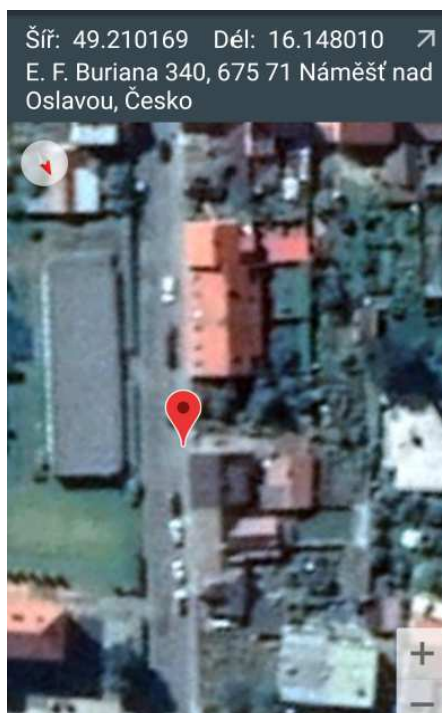
Sonda 1:

- byly identifikovány pouze v překopech inženýrských sítí
 - na sondě č.1. v tl. 58 mm,
 - je tvořena vrstvou ACO frakce 0/11 mm
- pojivo AC vrstev jsou degradované a vrstva porušená trhlinami různého původu, primárně s ohledem na kvalitu provedení zpětných zásypů a omezeným technickým možnostem napojení na prolévanou obrusnou vrstvu

osa 2,0 m, GPS: 49.210169° S; 16.148010° V

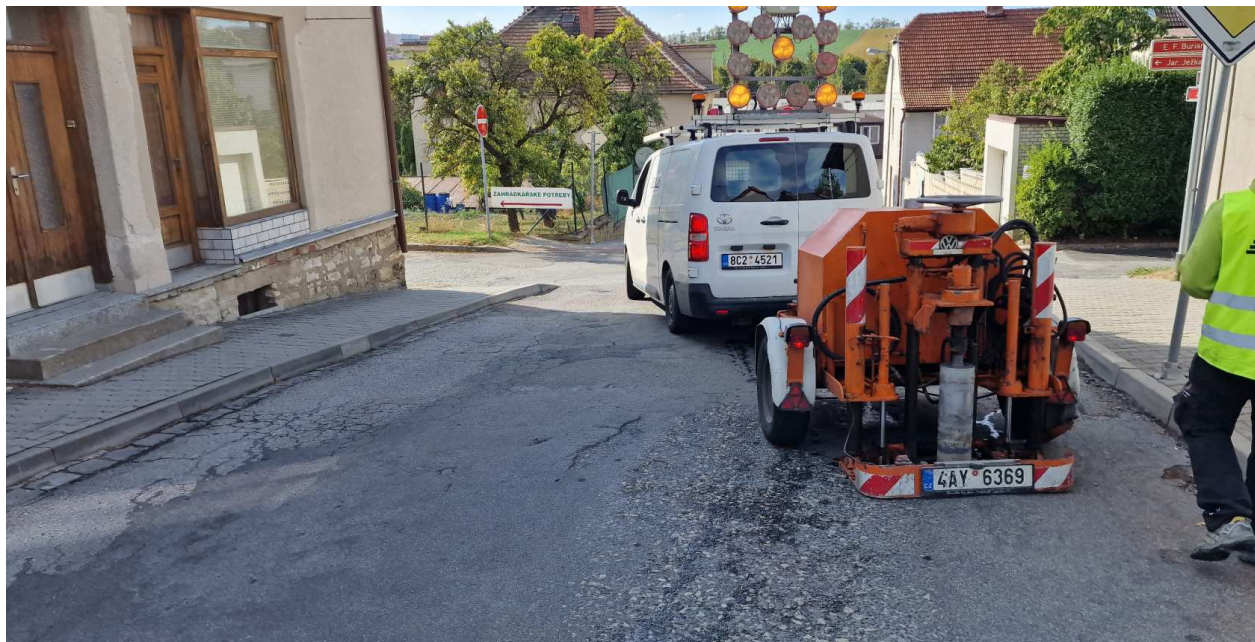
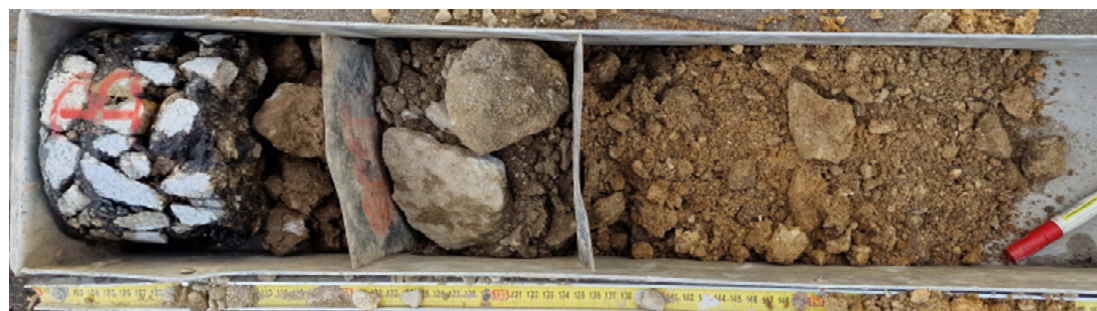
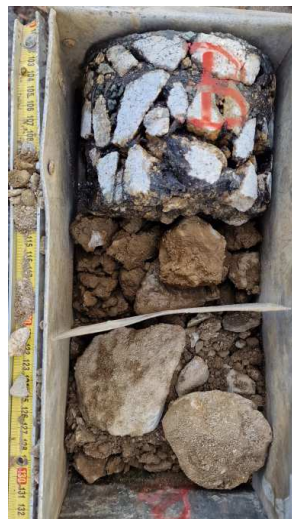
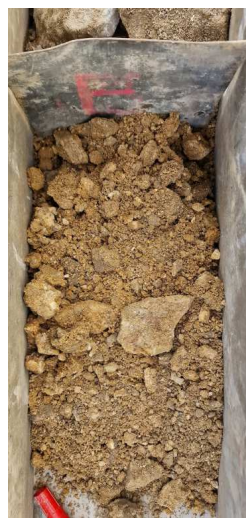
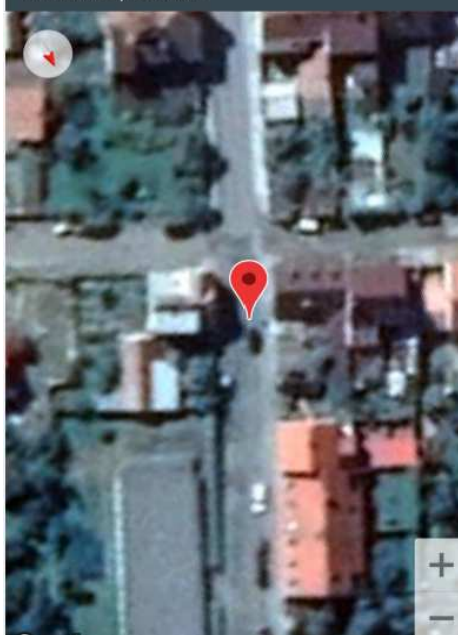
Sonda B:

osa 1,4 m, č.p. 330 GPS: 49.209688° S; 16.147689° V

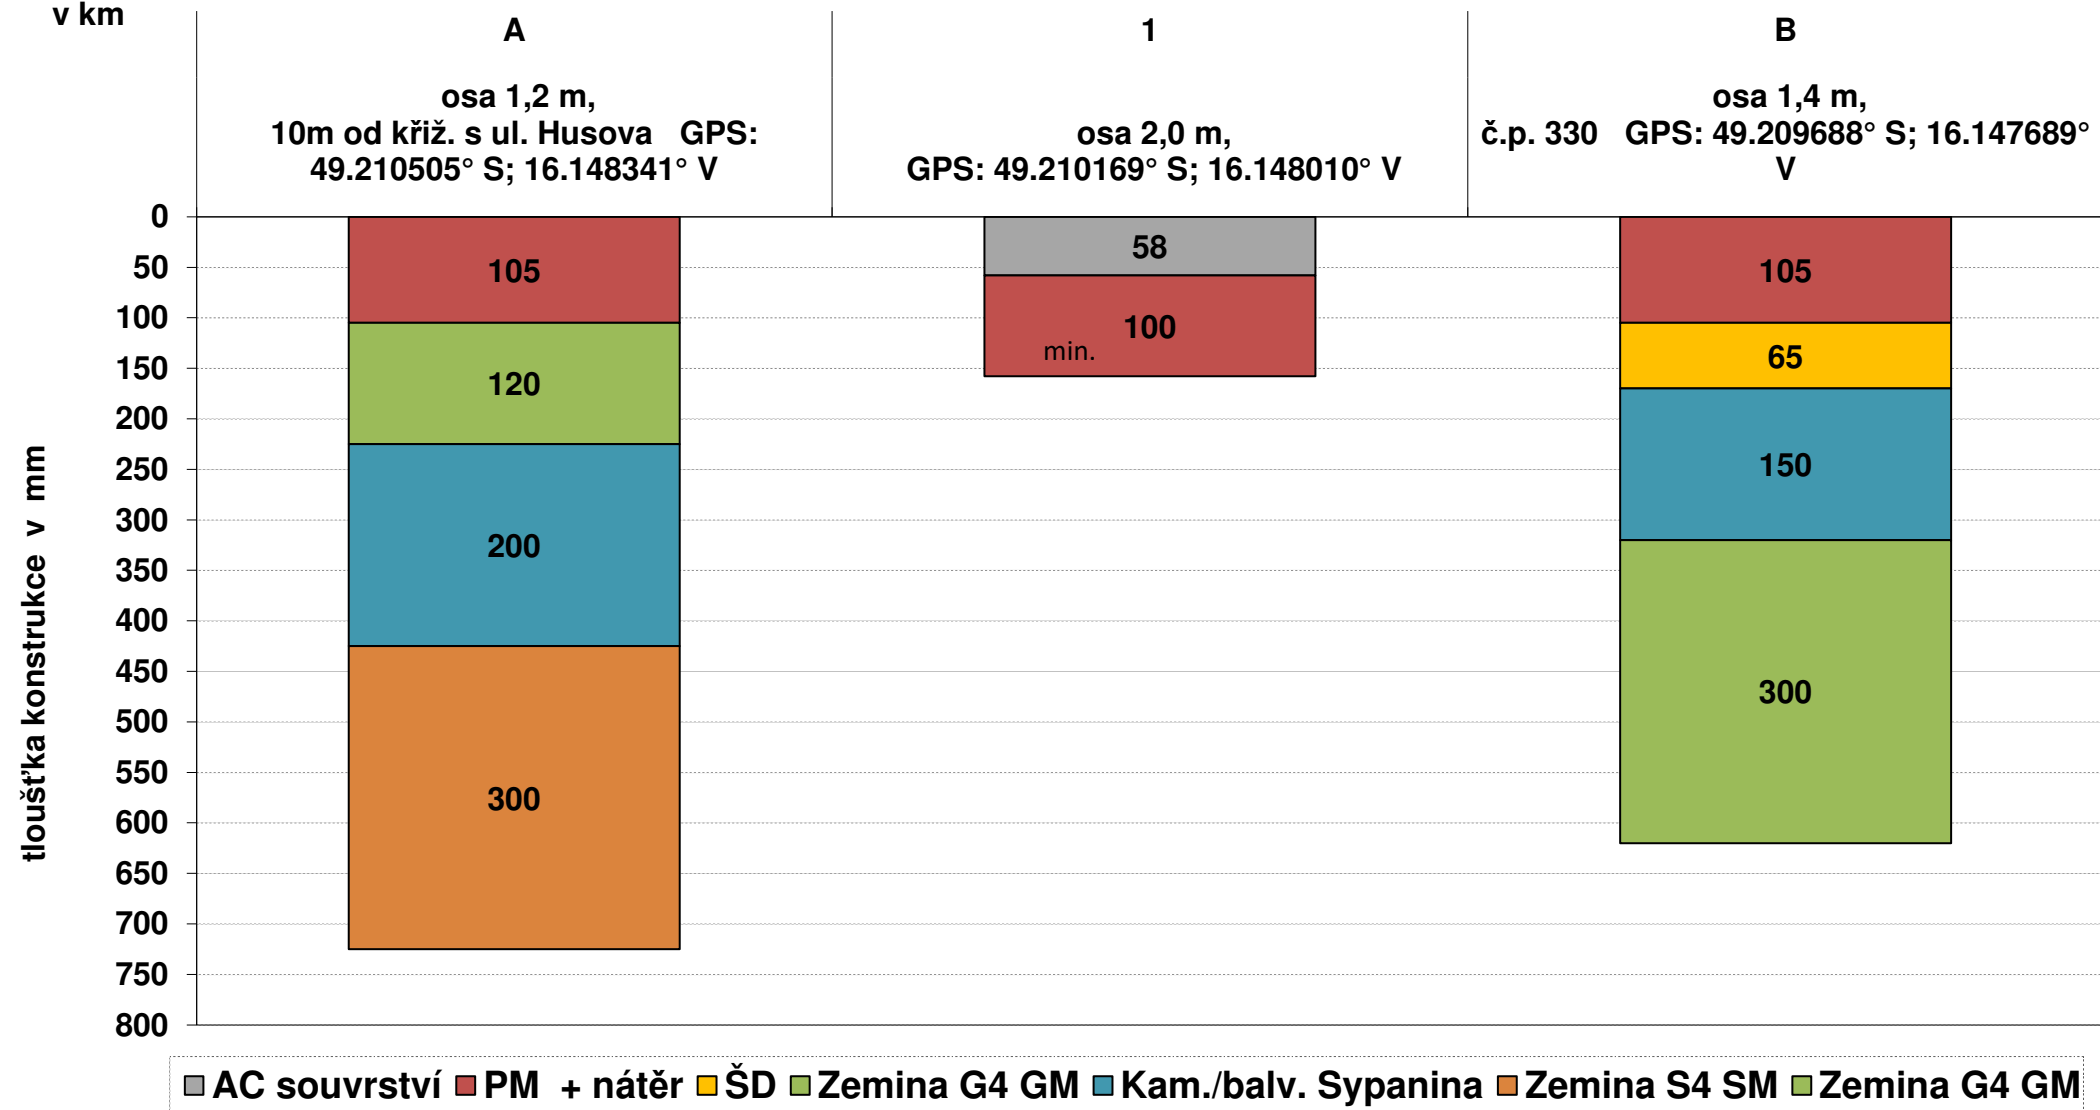
Grafické znázornění konstrukce vozovky - MK E.F. Buriana, Náměšť nad Oslavou

staničení km	vrstva 1	vrstva 2	vrstva 3	vrstva 4
A	osa 1,2 m 10m od křiž. s ul. Husova	105 mm PM + nátěr	120 mm Zemina G4 GM	200 mm Kam./balv. Sypanina	300 mm Zemina S4 SM
	GPS: 49.210505° S 16.148341° V	32/63 mm	štěrk hlinitý G4 GM 0/63 mm	0/250 mm G4 GM + 20%Cb	písek hlinitý S4 SM
1	osa 2,0 m	58 mm ACO	min. 100 mm PM + nátěr		
	GPS: 49.210169° S 16.148010° V	0/11 mm	32/63 mm bez pojiva		
B	osa 1,4 m č.p. 330	105 mm PM + nátěr	65 mm ŠD	150 mm Kam./balv. Sypanina	300 mm Zemina G4 GM
	GPS: 49.209688° S 16.147689° V	32/63 mm	0/63 mm	0/250 mm G4 GM + 20% Cb	štěrk hlinitý G4 GM zvětralá
