ZPRÁVA Z DIAGNOSTICKÉHO PRŮZKUMU VOZOVKY A GTP

„Parkoviště u ZŠ Husova, Náměšť nad Oslavou“

Účel zprávy: Diagnostický průzkum vozovky a doporučení pro PD

Číslo zprávy: P163/2023

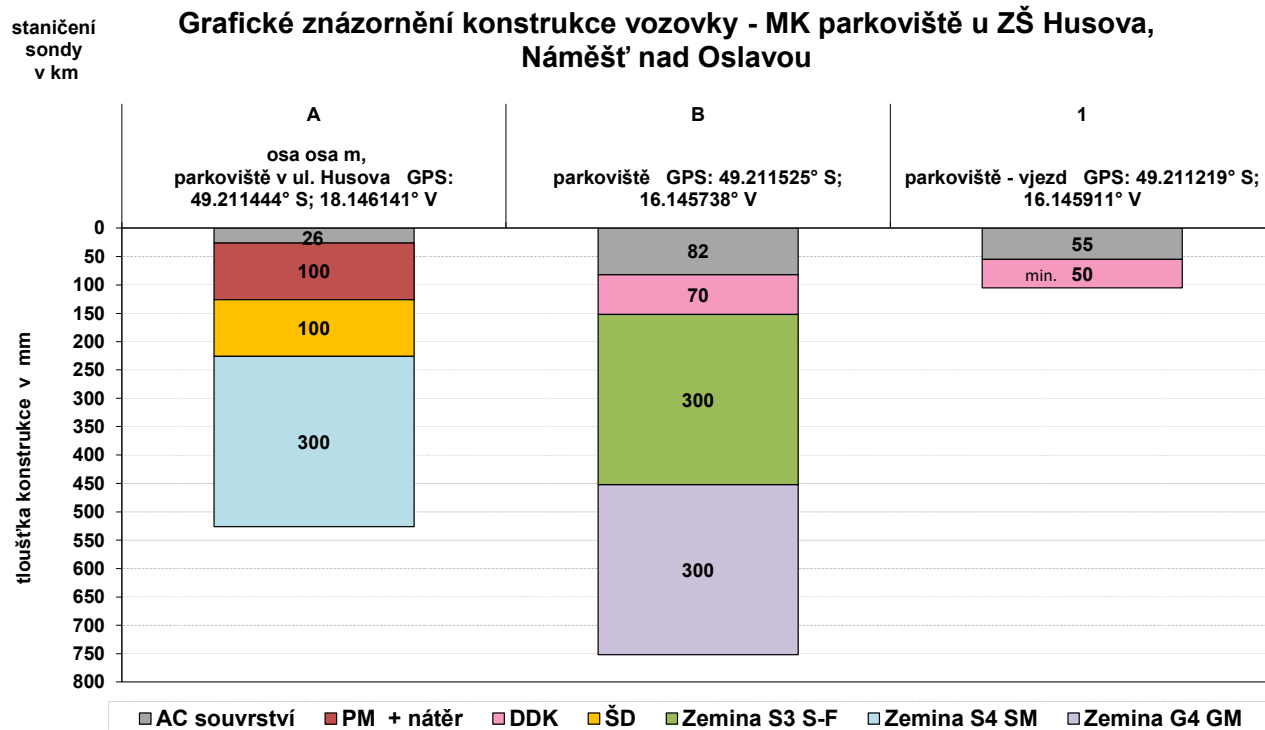
skladba konstrukce vozovky

- Asfaltové souvrství bylo na sondách identifikováno v odlišném složení. Byly zastiženy 1-2 AC vrstvy v rozdílných tloušťkách
- Celková mocnost v trase byla zastižena v rozmezí 26-82 mm
- Vrstvy jsou masivně degradované s četnými trhlinami různého původu a příčin.

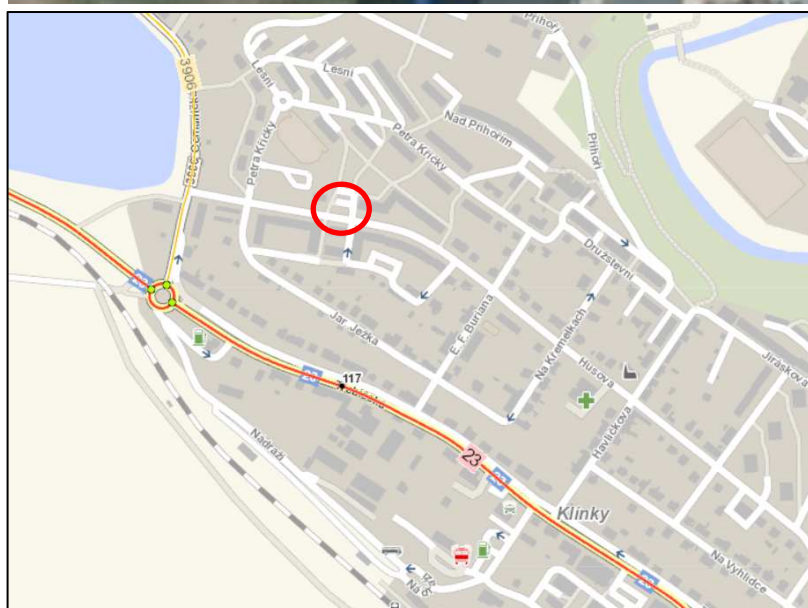
Sonda A: osa osa m, parkoviště v ul. Husova GPS: 49.211444° S; 18.146141° V

- Na sondě A je tvořena vrstvou prolévanou vrstvou PM + nátěr, která s vysokou pravděpodobností byla v minulosti obrusnou vrstvou.
 - vrstva má kostru tvořenou frakcí 32/63
- na ostatních sondách vrstva chybí
- Vrstva je degradovaná ve stádiu částečného rozpadu
- Mocnost vrstvy byla zaznamenána 100 mm

- identifikované zeminy jsou v korelaci s předpoklady ČGS, parametry v AZ na sondě viz protokoly o zkouškách v příloze zprávy
- zemina na sondě A byla identifikována v horní části v saturovaném stavu, spodní pak ve zvýšené vlhkosti, což je způsobeno zatékáním vody propustným porušeným krytem. Hladina podzemní vody nebyla zastižena a u zemin podloží lze v ploše očekávat rozdílné vsakovací schopnosti, kdy na základě identifikované zrnitosti pak je cca $k=10^{-8} - 10^{-10}$ (S3,S4) a cca $k=10^{-6} - 10^{-8}$ (G4)
