ZPRÁVA Z DIAGNOSTICKÉHO PRŮZKUMU VOZOVKY

„Rekonstrukce ul. E.F. Buriana, Náměšť nad Oslavou“

Účel zprávy: Průzkum konstrukce vozovky a posouzení PAU

Číslo zprávy: P184/2023

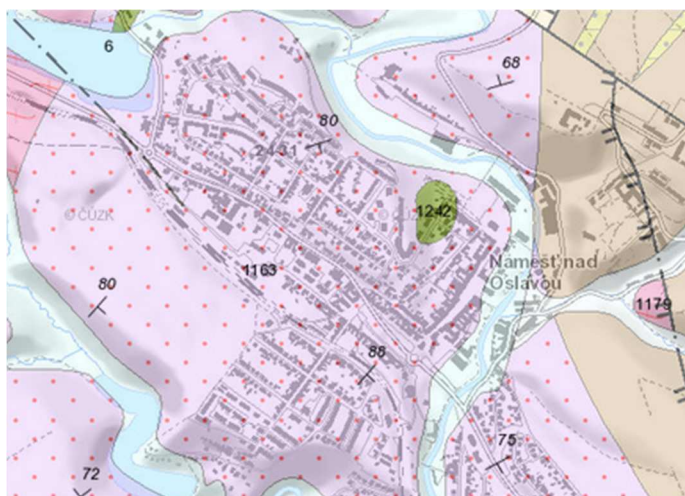
Geologie území:

metamorfit	granulit	Český masiv - krystalinikum a prevariské paleozoikum	moldanubická oblast (moldanubikum)	metamorfní jednotky v moldanubiku
------------	----------	--	------------------------------------	-----------------------------------

V podloží jsou rozdílné zeminy v závislosti na stavu zvětrávání matečné horniny - granulitu. Jedná se tedy o eluvia od stádia úplného rozpadu, zemin S4 až částečného rozpadu, zemin G4 s úlomky zvětralé horniny. V PD doporučuji předpokládat v části trasy v závislosti na hloubce realizovaných výkopových prací rozdílné třídy těžitelnosti (tř. I. a II.) s pevností horniny od R6 po R3 s výskytem kamenité až balvanité složky.
