INVESTOR:
Město Náměšť nad Oslavou
Masarykovo náměstí 104, 675 71 Náměšť nad Oslavou

REPASE STÁVAJÍCÍCH DŘEVĚNÝCH OKEN

AKCE (STAVBA):
REKONSTRUKCE BYTOVÉHO DOMU č.p. 17 – II. etapa
p.č. st. 165/3, k.ú. Náměšť nad Oslavou (701564)

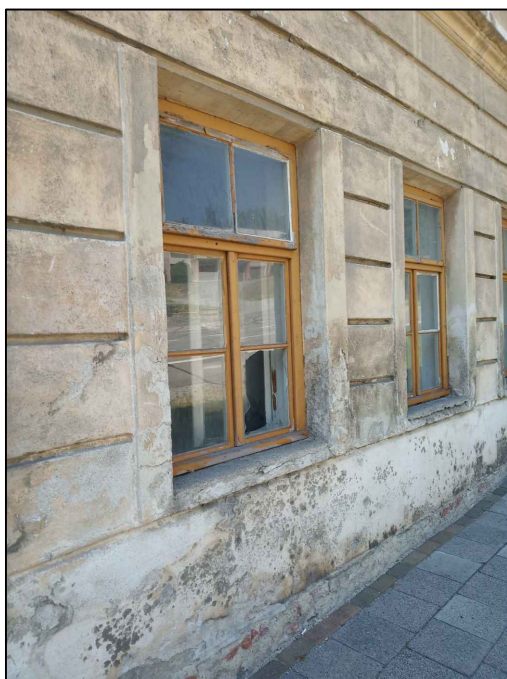
T21

Postup oprav (repase) stávajících oken

- demontáž a odvoz vnitřních křídel určených k repase
- odborná prohlídka stavu oken a z toho plynoucí truhlářská oprava s případnou výměnou nevyhovujících částí (převážně dolní vlys, případně klapačka), případně nutné přesklení (pouze rozbité skla) a přetmelení sklářským tmelem (tmel je na bázi lněného oleje, pryskyřic a plnidel), poté impregnace a nový nátěr – dvojnásobný (provedený syntetickou barvou, vyrobenou speciálně na repase starých nátěrů), vč. odstranění původních nátěrů chemickou cestou nebo opálením stávajícího degradovaného či poškozeného povrchu, spasování při špatném zavírání, dotěsnění křídel silikonovým těsněním, případně doplnění či výměna vrchního kování, oprava, doplnění nebo výměna uzávěrů křídel a vrchního kování.

- rámy a ostění – opravy ráků budou probíhat na místě, bude provedena odborná prohlídka stavu ráků a z toho plynoucí truhlářská oprava, oprava ostění a ráků, na rozdíl od repase křídel nepočítá s nutností výměny nevyhovujících částí, počítá pouze s odstraněním (opálením) starého nátěru, vytmelení, přebroušení, naimpregnování, nalakování (dvojnásobný vrchní nátěr), doplnění nebo výměna uzávěrů a kování.

- Kování – všechny kovové části ráků i křídel budou chemicky očištěny, mosazné části vyleštěny leštícími kartáči, na všechny železné prvky byla poté nanесena základní bílá barva na kov, následně byla nanесena vrchní vrstva barvy na kov v odstínu shodném s okny (RAL 9010), veškeré pohyblivé části budou namazány silikonovým olejem a do závěsů okenních křídel je vtlačena vazelína, která zajišťuje snazší chod pantu.

- Kompletace okna bude na místě montáže, budou dotřeny všechny oděrky vzniklé manipulací a převozem, okna budou seřizována a popřípadě dohoblována
- Prosklení – poškozená skla byla vyměněna

okna v uliční části 23 oken
okna ve dvorní části 22 oken

Převládající rozměr oken cca 1100/1700mm
